Obstáculos en el camino: cómo afectan las aceras a la movilidad peatonal

Obstacles in the way: how sidewalks affect pedestrian mobility

Yolanda Velázquez Narváez, Víctor Parra Sierra, Benito Zamorano González y Fabiola Peña Cárdenas

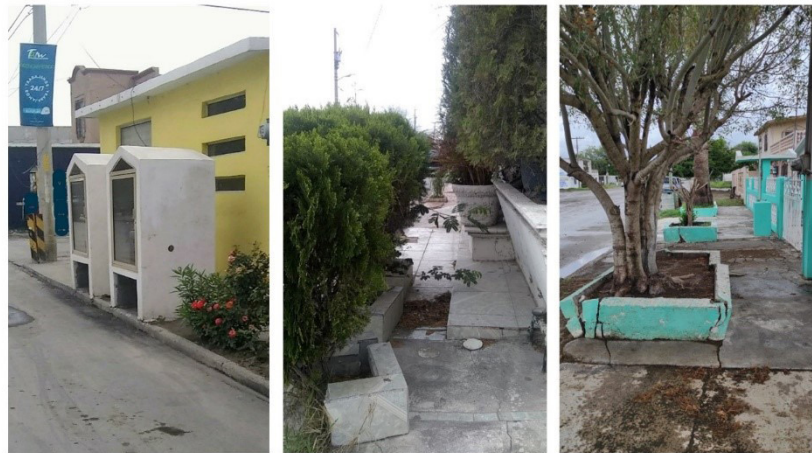
La figura 1 está compuesta de tres imágenes donde se puede observar la presencia de obstáculos de gran dimensión sobre la acera. En la imagen de la izquierda se identifica la construcción de dos altares religiosos que limitan considerablemente el paso peatonal, dejando aproximadamente 15 centímetros libres para la circulación. En la misma imagen, se puede observar que en la esquina se ubica un poste de electricidad junto a unos tubos de contención, lo que también resta espacio para el tránsito peatonal. Ambas situaciones, además, podrían limitar la visibilidad de algún conductor de un vehículo quien pudiera pasar desapercibida la presencia de un peatón con intenciones de cruzar la calle, sobre todo de los menores de edad que tienen una estatura más baja que un adulto, y que puede no ser identificado a simple vista.

Figura 1. Construcciones sobre las aceras por parte de los propietarios de las casas habitación en las zonas urbanas. Crédito: elaboración propia.

En la segunda imagen (al centro), se observa que la banqueta fue utilizada como extensión de un jardín de una propiedad privada, con maceteros en ambos extremos de la acera, además de contar con arbustos frondosos, lo que prácticamente impide el paso. Adicional a esto, tiene colocado recubrimiento de vitropiso en la superficie caminable, que no es apto para exteriores y tanto en condiciones normales como en presencia de humedad, representa un riesgo de resbalar y caer. Además de la evidente falta de mantenimiento que prevalece, ya que a simple vista se puede observar que se encuentran piezas sueltas de la construcción, desniveles y en general, un mal estado de la acera. Por último, en la imagen de la derecha se observa cómo a pesar de que las banquetas en esta área son bastante amplias, se han construido jardineras a lo largo de toda la acera, plantando árboles, que con el paso del tiempo han crecido considerablemente ocasionando que sus raíces provoquen grietas en el pavimento.

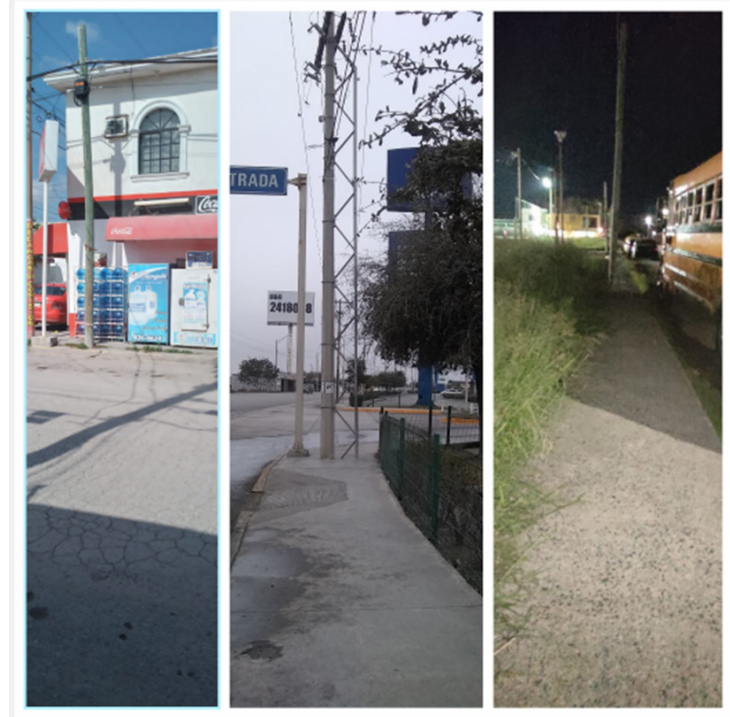
En la figura 2 se observa que es una práctica común utilizar las banquetas como espacios para instalar postes de electricidad o telefonía, antenas y señalamientos por parte de las compañías públicas o privadas, y comercios. Este es un problema que se agrava cuando se colocan varios de estos elementos en

el mismo lugar, ya que la anchura de las banquetas no permite que quede espacio suficiente para caminar sobre ellas, como es el caso de la imagen intermedia, donde queda totalmente anulado el paso peatonal al llegar a la esquina. Esto implica que el paso peatonal se vea interrumpido obligando al transeúnte a utilizar las calles para caminar.

Figura 2. Ubicación de postes, antenas y señalamientos sobre las aceras. Crédito: elaboración propia.

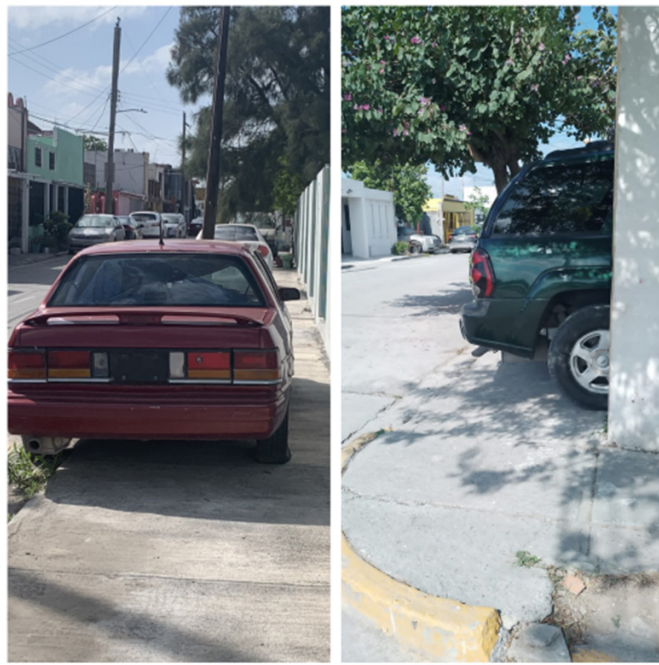
Otro uso inadecuado de las aceras por parte de los habitantes de zonas habitacionales es estacionar sus vehículos sobre ellas (figura 3).

En la actualidad los espacios de estacionamiento en las colonias y fraccionamientos son limitados o incluso inexistentes. Muchos propietarios de vehículos toman las banquetas para este fin, impidiendo el libre tránsito, a pesar de que la prohibición de estacionarse sobre las aceras se encuentra establecida en el Reglamento de Tránsito del Estado de Tamaulipas (2010).

Figura 3. Estacionamiento de vehículos sobre la acera. Crédito: elaboración propia.

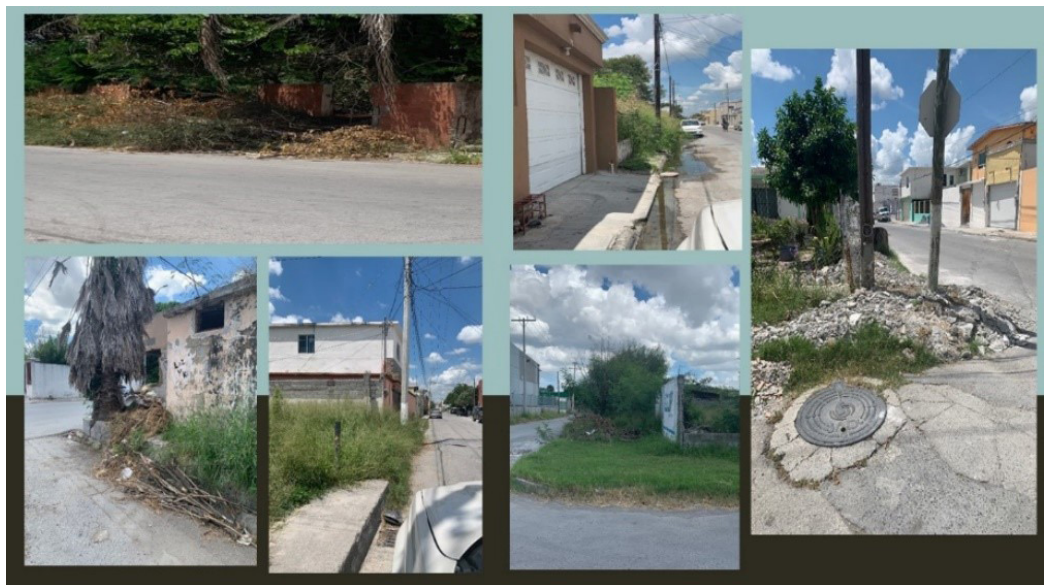
De igual forma, en bastantes de los lugares visitados, se observó la presencia de maleza y escombros que invaden prácticamente toda la acera (figura 4), obligando a los transeúntes a tener que bajarse para continuar su camino. El problema se agrava cuando hay vehículos estacionados en la orilla de la banqueta, ya que esto implica que el peatón no pueda circular cerca de la acera y tenga que hacerlo por la mitad de la calle, incrementando el riesgo de ser arrollado por un vehículo automotor.

Figura 4. Aceras anuladas por presencia de maleza y escombros. Crédito: elaboración propia.
